# 衛星データの砂防分野への 利用可能性について

国土交通省国土技術政策総合研究所  
危機管理技術研究センター砂防研究室  
寺田秀樹

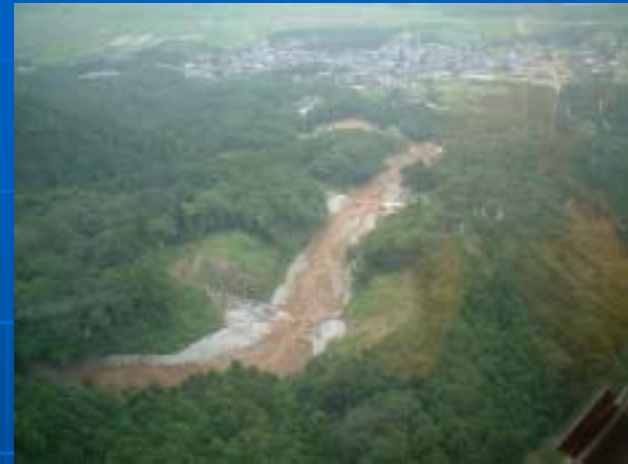
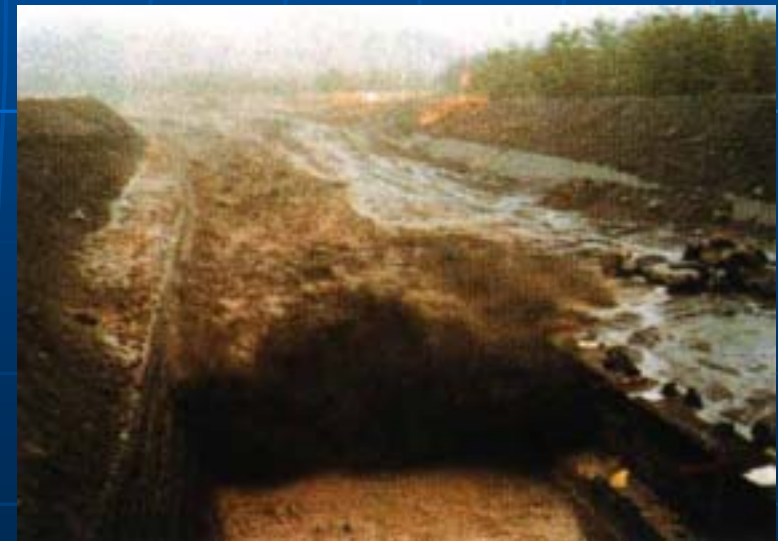
- 土砂や岩塊と水が一体となって流下する現象で、破壊力が大きい
- 発生域はがけ崩れと同様のスケール
- 流下堆積域：幅 $10^1 \sim 10^2$ m程度
- 全国で年平均200件程度発生

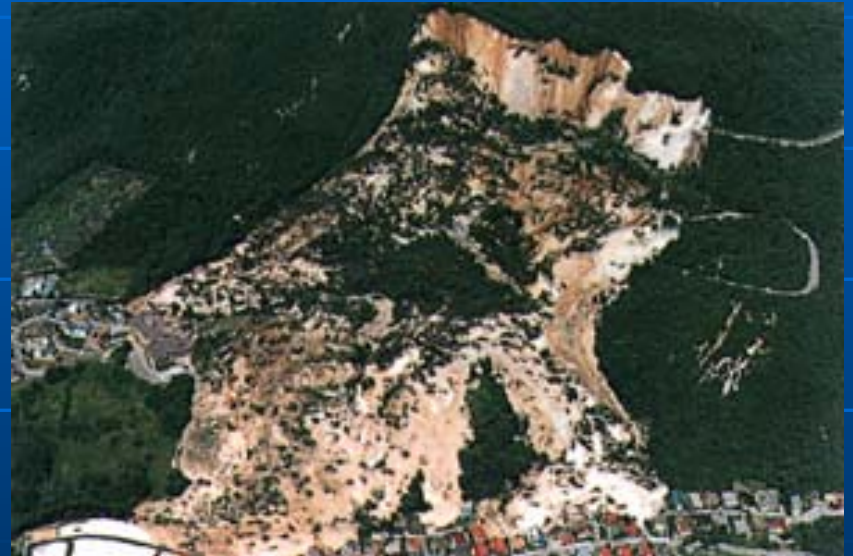
- 年間 $10^0 \sim 10^4$ mmの速度で土塊がほぼ原型を保ったまま移動する現象
- 特有の地質、降雨等による地下水上昇等起因
- 地すべりブロックの幅： $10^0 \sim 10^3$ m程度
- 全国で年間140件程度発生

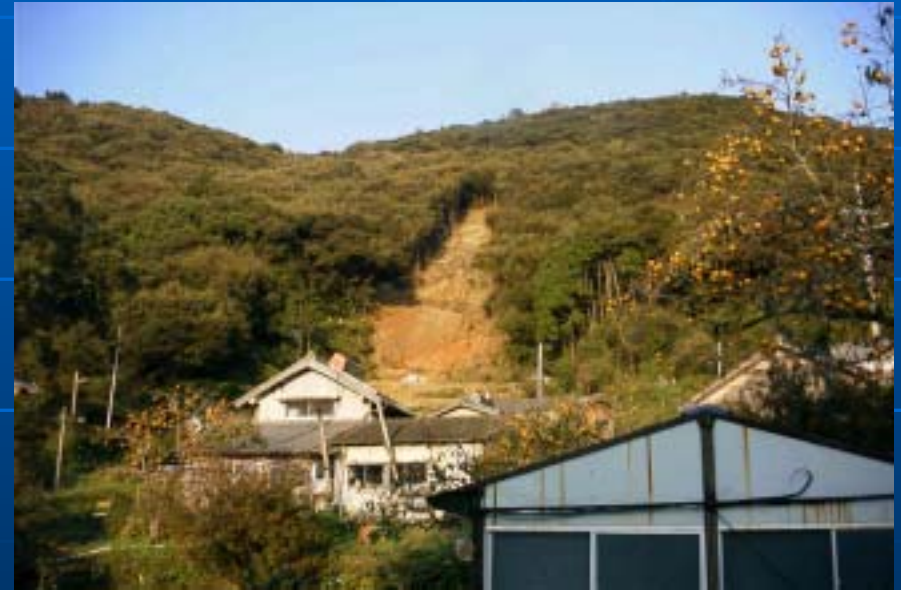
- 主に表層の土層が降雨などに起因して崩壊する現象
- 崩壊幅： $10^0 \sim 10^2$ m 程度
- 人家等の近傍で発生するがけ崩れは、全国で年平均700件程度発生

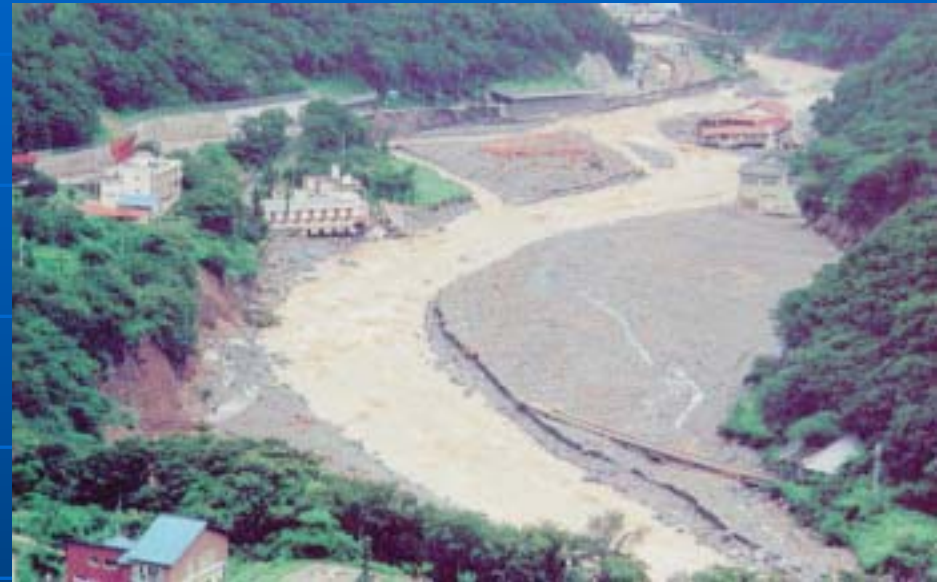
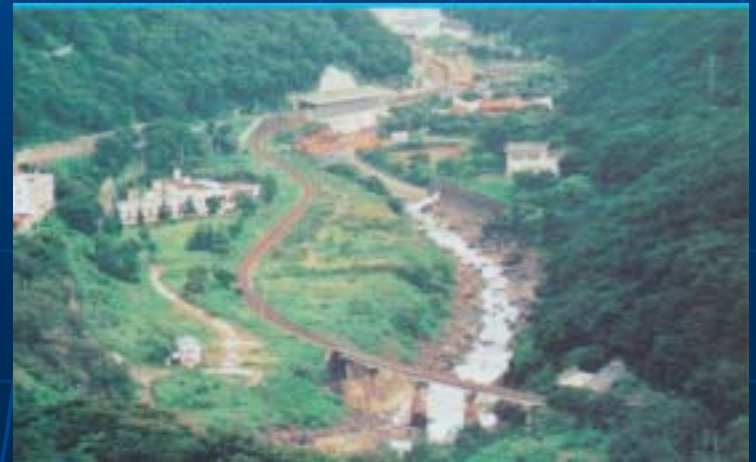
- 豪雨に起因して、流域の広い範囲で斜面崩壊が発生するなど、大量の土砂が流出することによって、可道を閉塞し、洪水氾濫を引き起こす

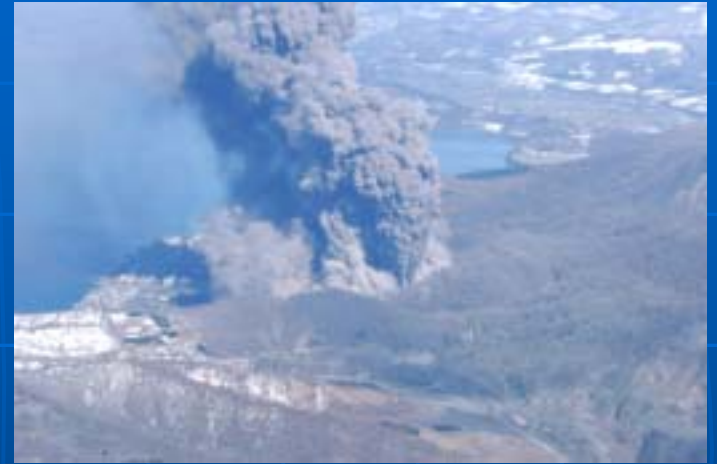
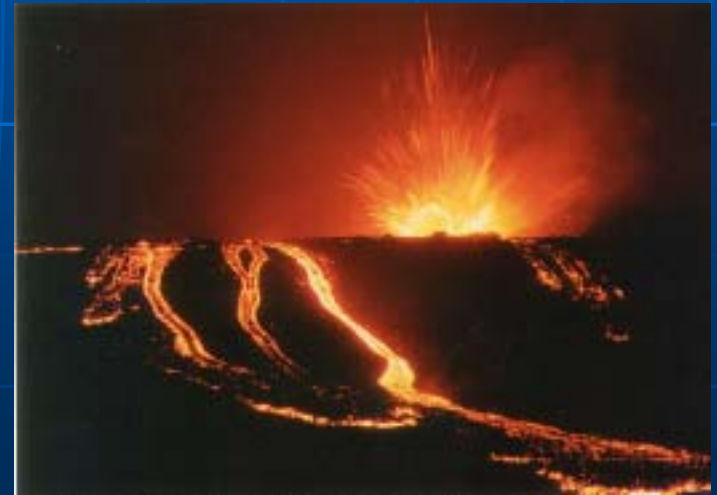
- 火砕流、溶岩流、火山泥流、降灰等の現象を伴う
- 降灰範囲：有珠山の2000年3月の噴火規模で $10^3 \text{ km}^2$
- 火山泥流：土石流と同程度のスケール
- 全国で108の活火山（海底火山含む）うち 活動度Aランクは13山（火山噴火予知連）
- 数日から数年程度活動が継続することが多い
