# 防災・災害対策における光学衛星の活用事例 ～ネパール地震復旧・復興プロジェクト～

独立行政法人 国際協力機構(JICA)  
社会基盤・平和構築部都市・地域開発グループ第一チーム  
高橋 光  
2016年 7月28日

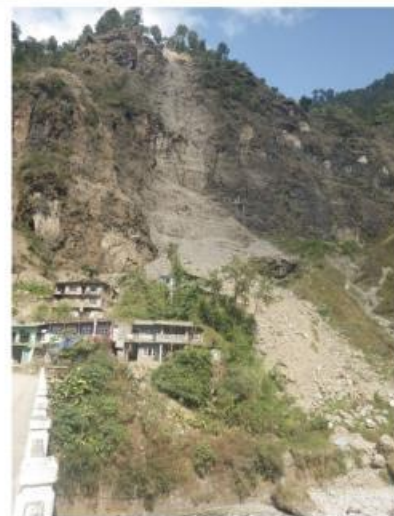
The front photo

Table 4.1.3 The result of landslide investigation

| Slope No | <i>S018</i> | District | <i>Sindhupalchok</i> | VDC | <i>Phulpingkatti</i> |
| The date | <i>11/11/2015</i> | Latitude | <i>27° 53'0.20"N</i> | Longitude | <i>85° 54'52.54"E</i> |

Rock fall. 8 people dead and the missing.
