# 土砂災害発生時の緊急対応の可能性について

国土交通省 国土技術政策総合研究所  
危機管理技術研究センター  
砂防研究室  
清水 孝一

日時: 平成22年3月25日  
ALOS-3 ワークショップ

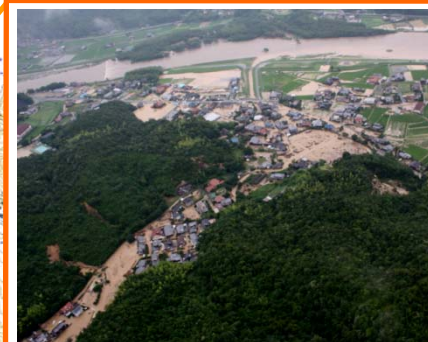
防府市<sup>まな</sup>真尾(2名死亡)  
土石流により集落が被災

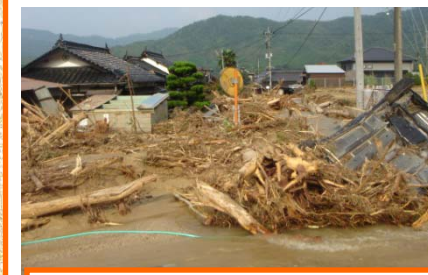
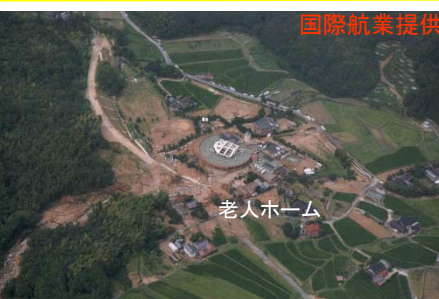
防府市<sup>なみ</sup>奈美(1名死亡)  
土石流により集落が被災

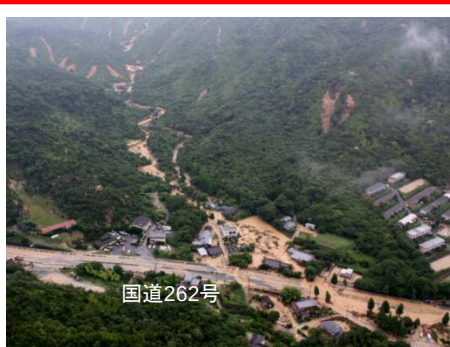
防府市<sup>まな</sup>真尾(7名死亡)  
土石流により老人ホームが被災

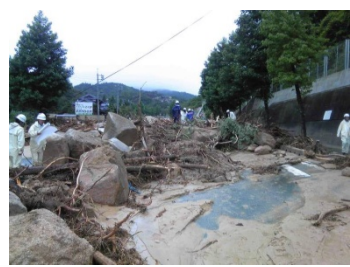
国道262号

防府市<sup>しもぎた</sup>下右田(4名死亡)  
土石流により集落及び国道262号が被災

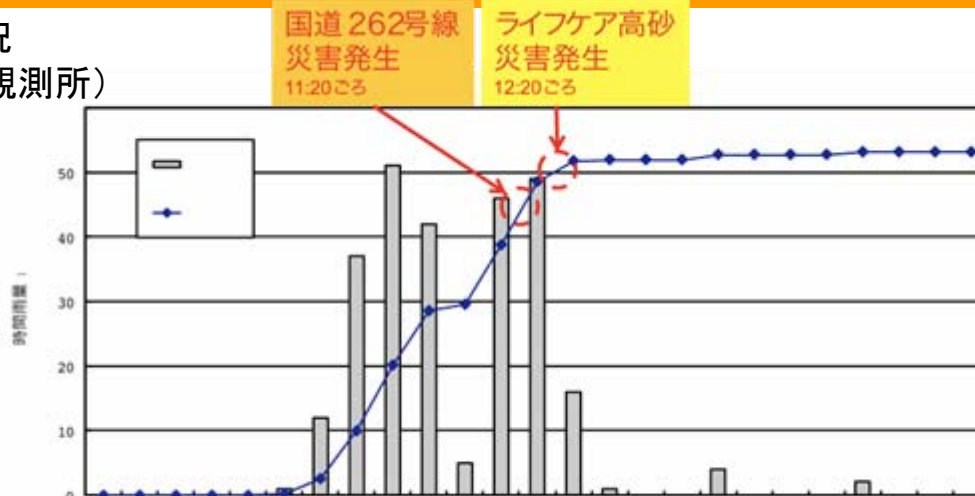
7/21の降雨の状況  
(国土交通省真尾観測所)
