# 東日本大震災対応で見えてきた課題

沢田治雄 Haruo SAWADA

東大生研 都市基盤安全工学国際研究センター ICUS

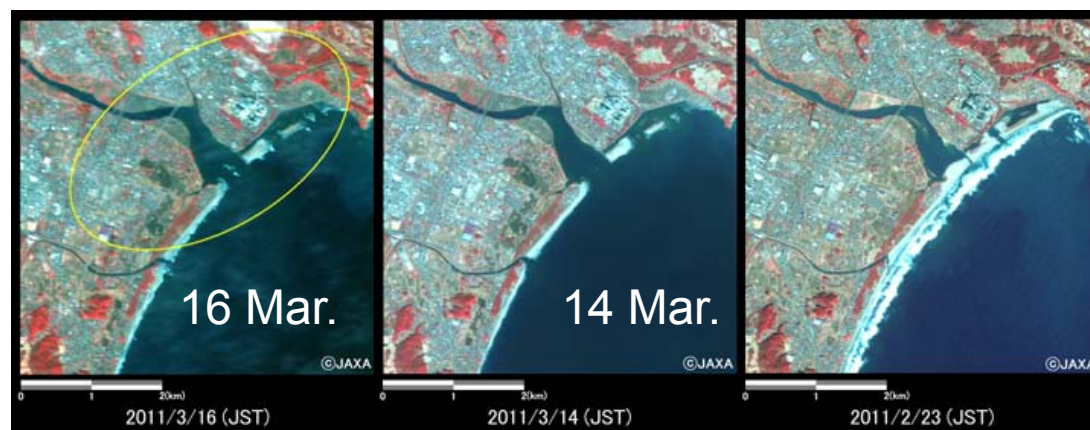
福島県いわき市勿来付近の様子(約5km四方)

地震後の2011年3月16日と3月14日、地震前の2011年2月23日に観測された画像から、福島県いわき市勿来付近を拡大したもの

依然、黄枠内の河口部分が流されている様子および海岸線沿いの平野部が冠水している

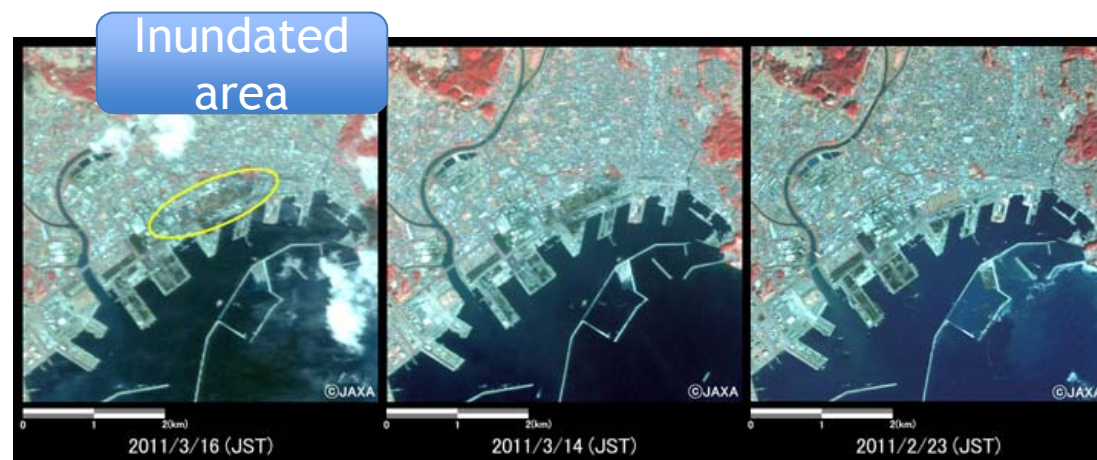
福島県いわき市小名浜付近の様子(約5km四方)

地震後の2011年3月16日と3月14日、地震前の2011年2月23日に観測された画像から、福島県いわき市小名浜付近を拡大したもの

依然、黄枠の平野部が冠水している様子が見られる

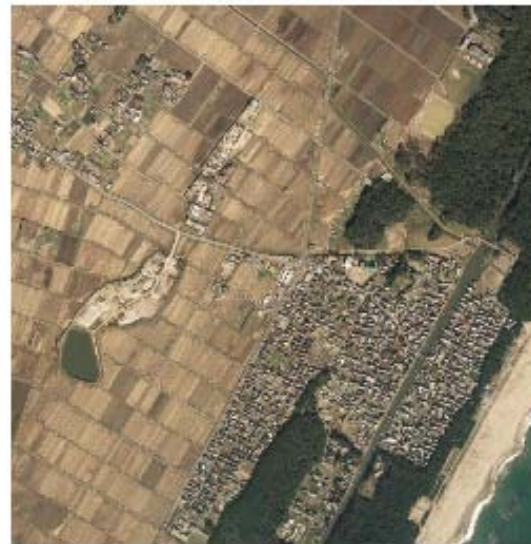
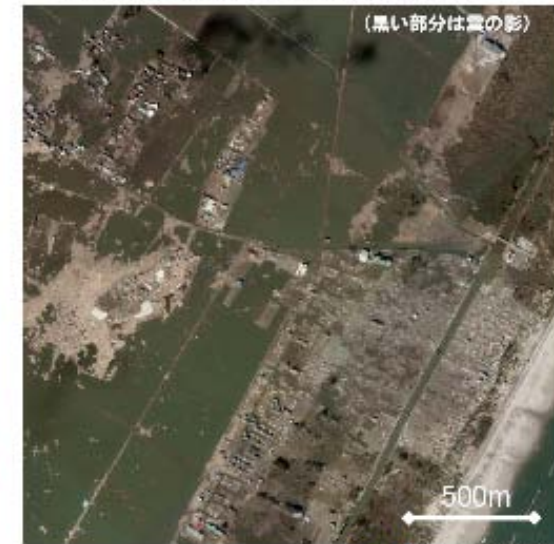
仙台市若林区荒浜周辺の被災状況  
(新旧画像)

- ・ 被災した家を数えられる
- ・ 田畑が水や瓦礫で覆われている
- ・ 跡形も無い海岸林と残存する海岸林がある

被災前(平成18年10月撮影)

被災後(平成23年3月12日撮影)

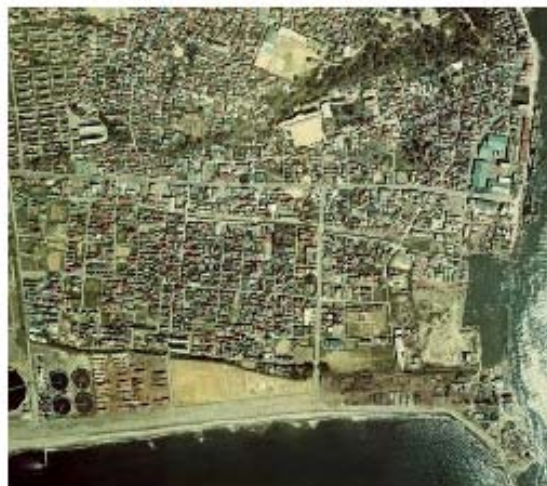
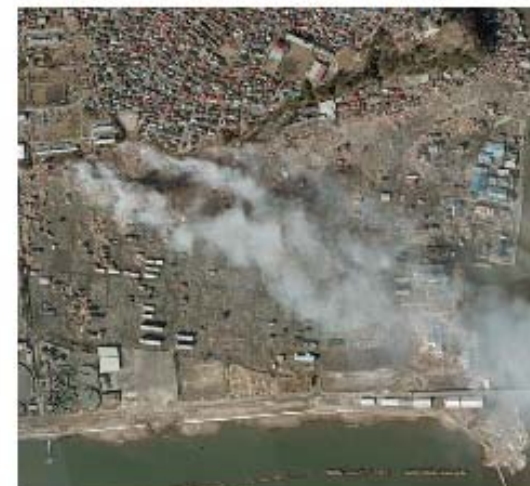
石巻市南浜町周辺の  
被災状況(新旧画像)

被災前(昭和50年9月撮影)

被災後(平成23年3月12日撮影)

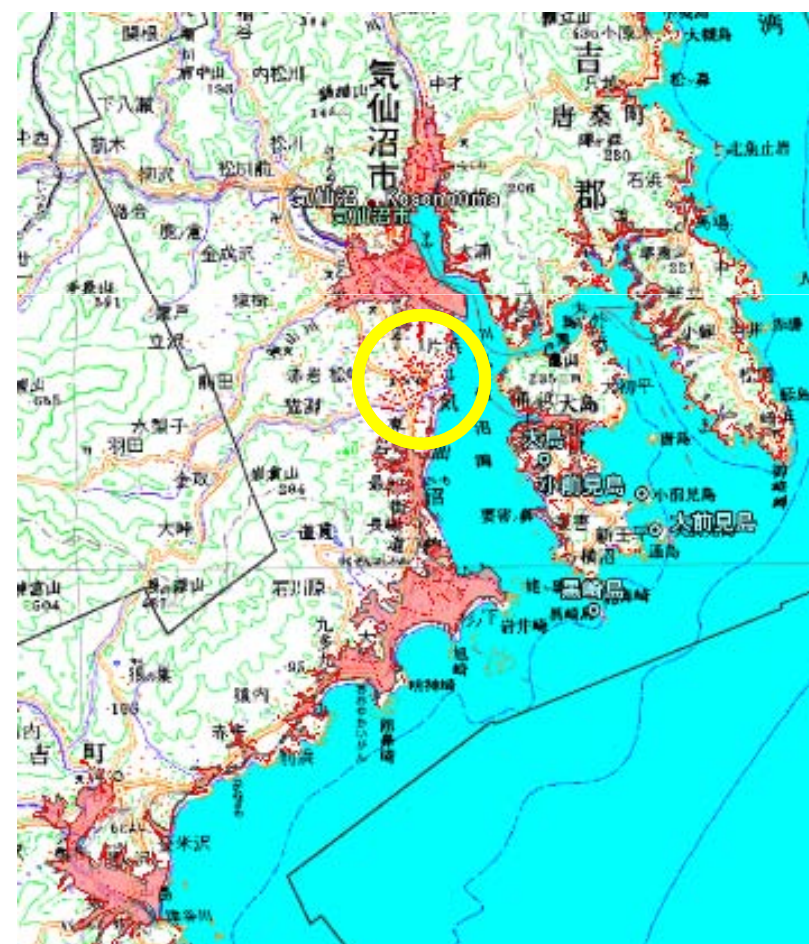
津波到達ラインの判読を、国土地理院のオルソフォトで実施（原画の画素は80cm）

- ・被害把握とともに復興計画への利用を考慮して、縮尺1万分の1の地図で利用できる情報とすることを目標とした（許容10m）

- ・瓦礫が重要なインジケータとなった
- ・道路の白線の視認も目安となった
- ・樹林内は到達域の判定が困難

最終的に、国土地理院の立体視判読結果（目標縮尺20万分の1）とのクロスチェックを行い、大きな見落としが無いことを確認：  
どちらにも相当の見落としがあった  
生研の判読の方が約10%浸水面積が広い
