# Monitoring of Surface Unrest Associated with 2011 Off-Pacific Tohoku EQ Using ALOS PALSAR

- Case Study for Applications to Monitor Precursors  
of Edifice Collapse of Volcanoes -

M. Murakami, S. Okuyama, M. Furuya, and T. Abe  
Hokkaido University

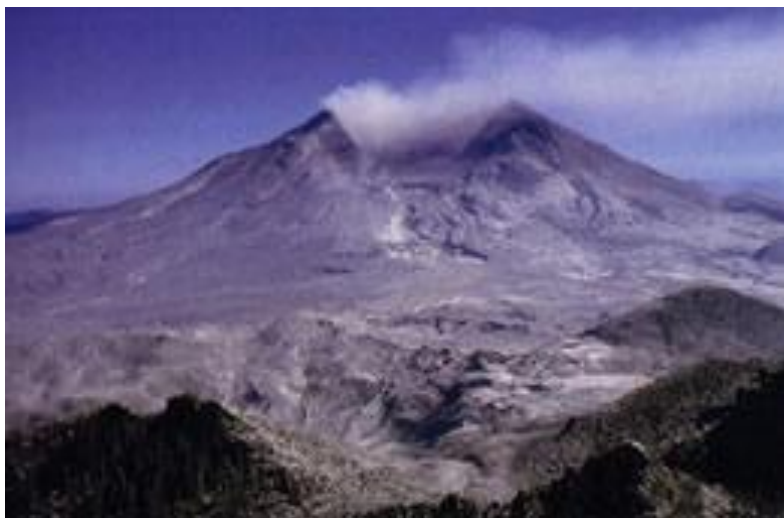
崩壊後のセントヘレンズ山 after 荒牧重雄

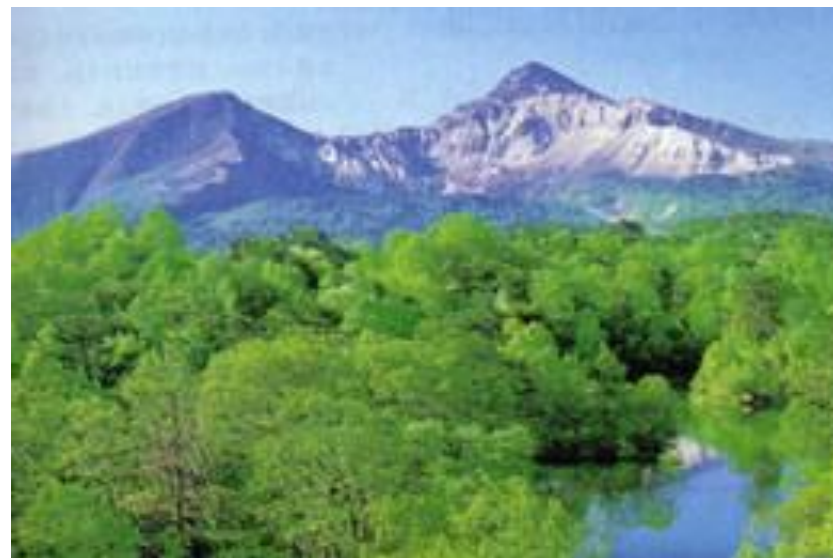
崩壊方向からみる磐梯山

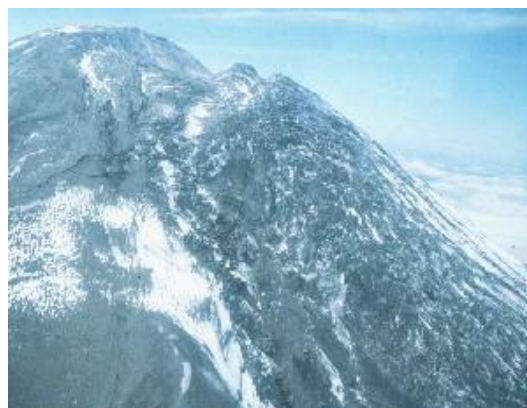
爆発前の斜面の膨張 USGS

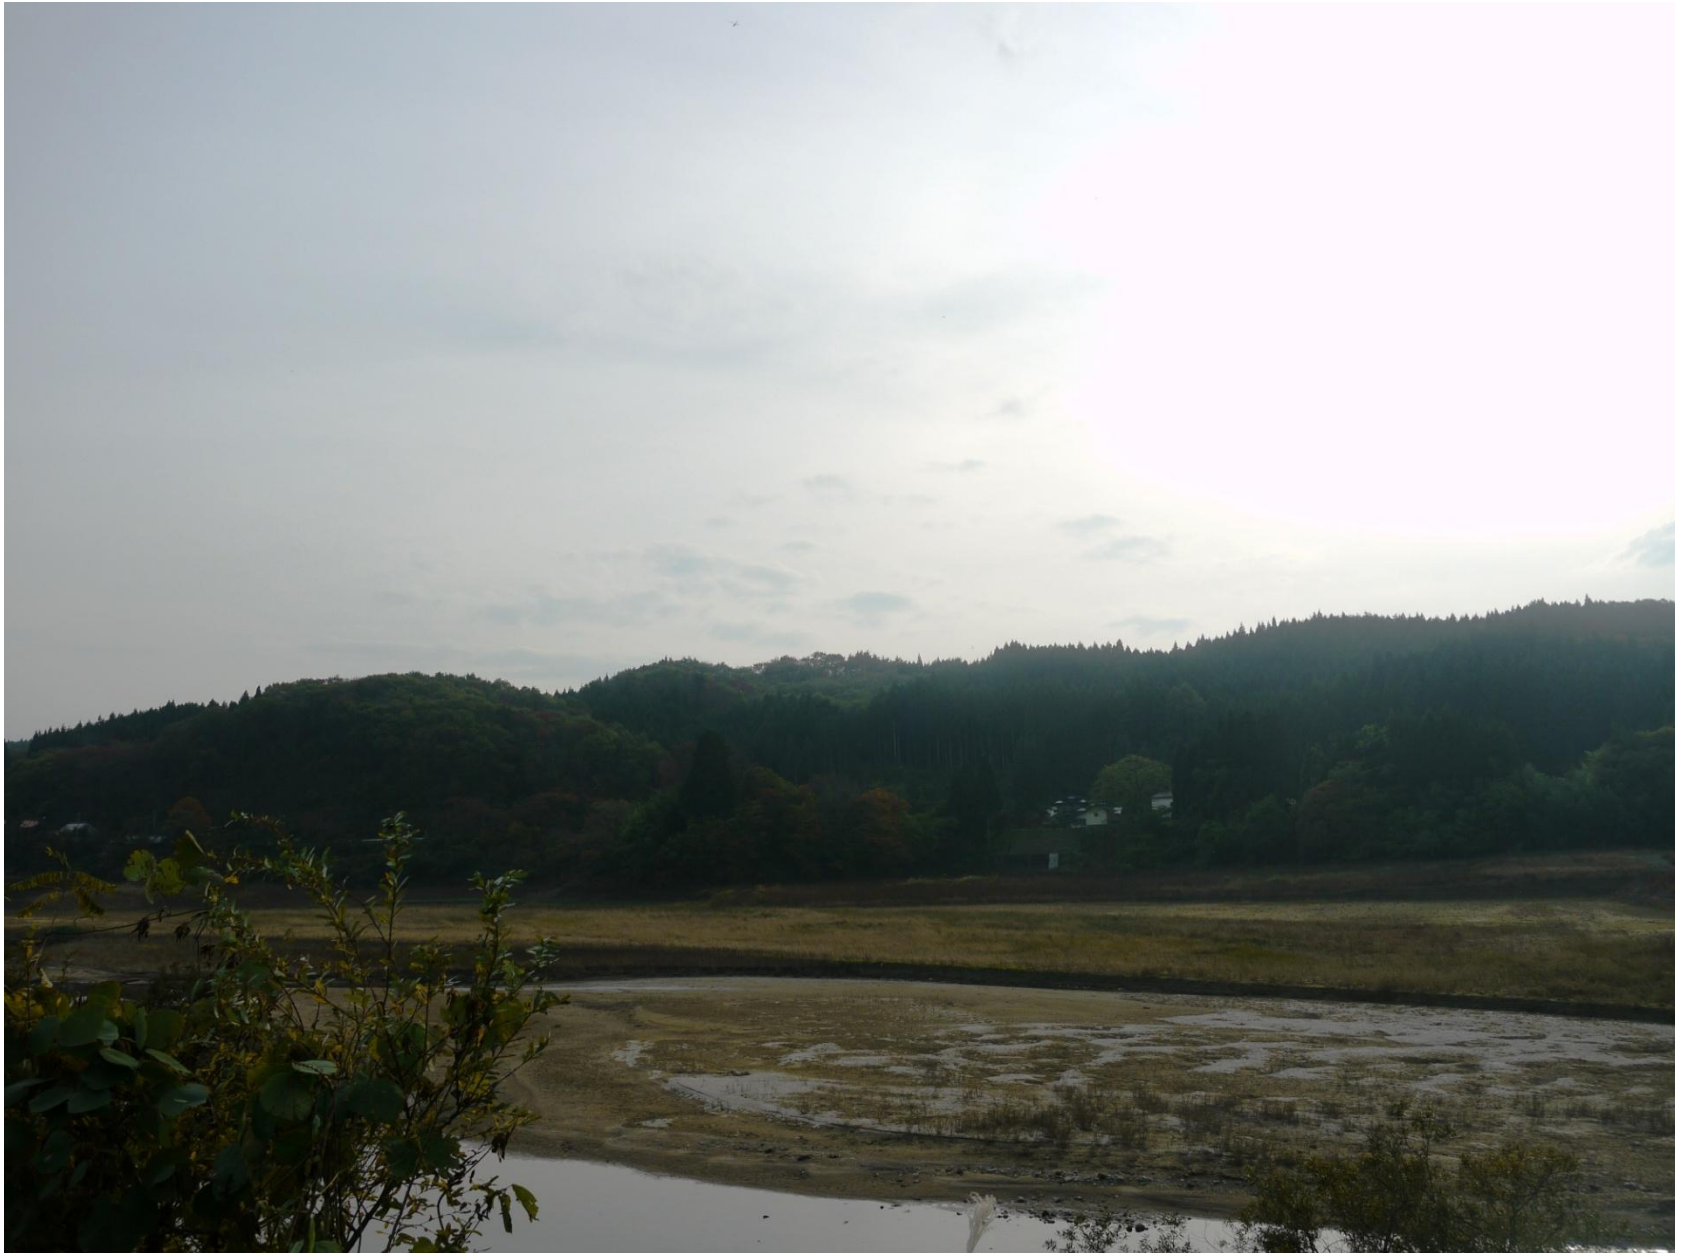
東方向から見た土塊移動地区平地と丘陵の境界が土砂移動の境界線

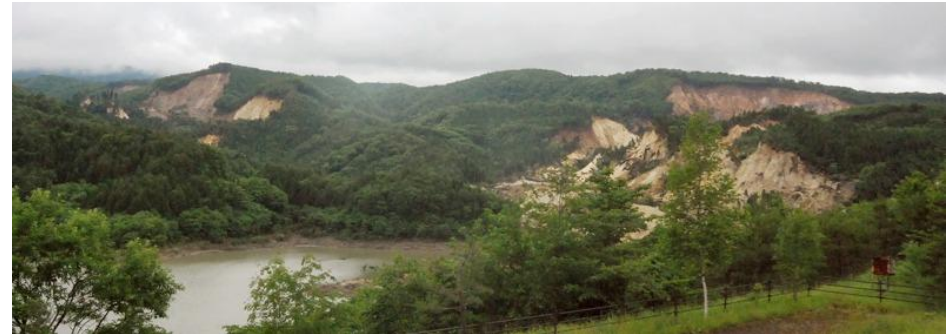
# 2008年岩手・宮城内陸地震(2008/6/14:M7.2)に伴う荒砥沢ダム上流部の大規模な地すべり

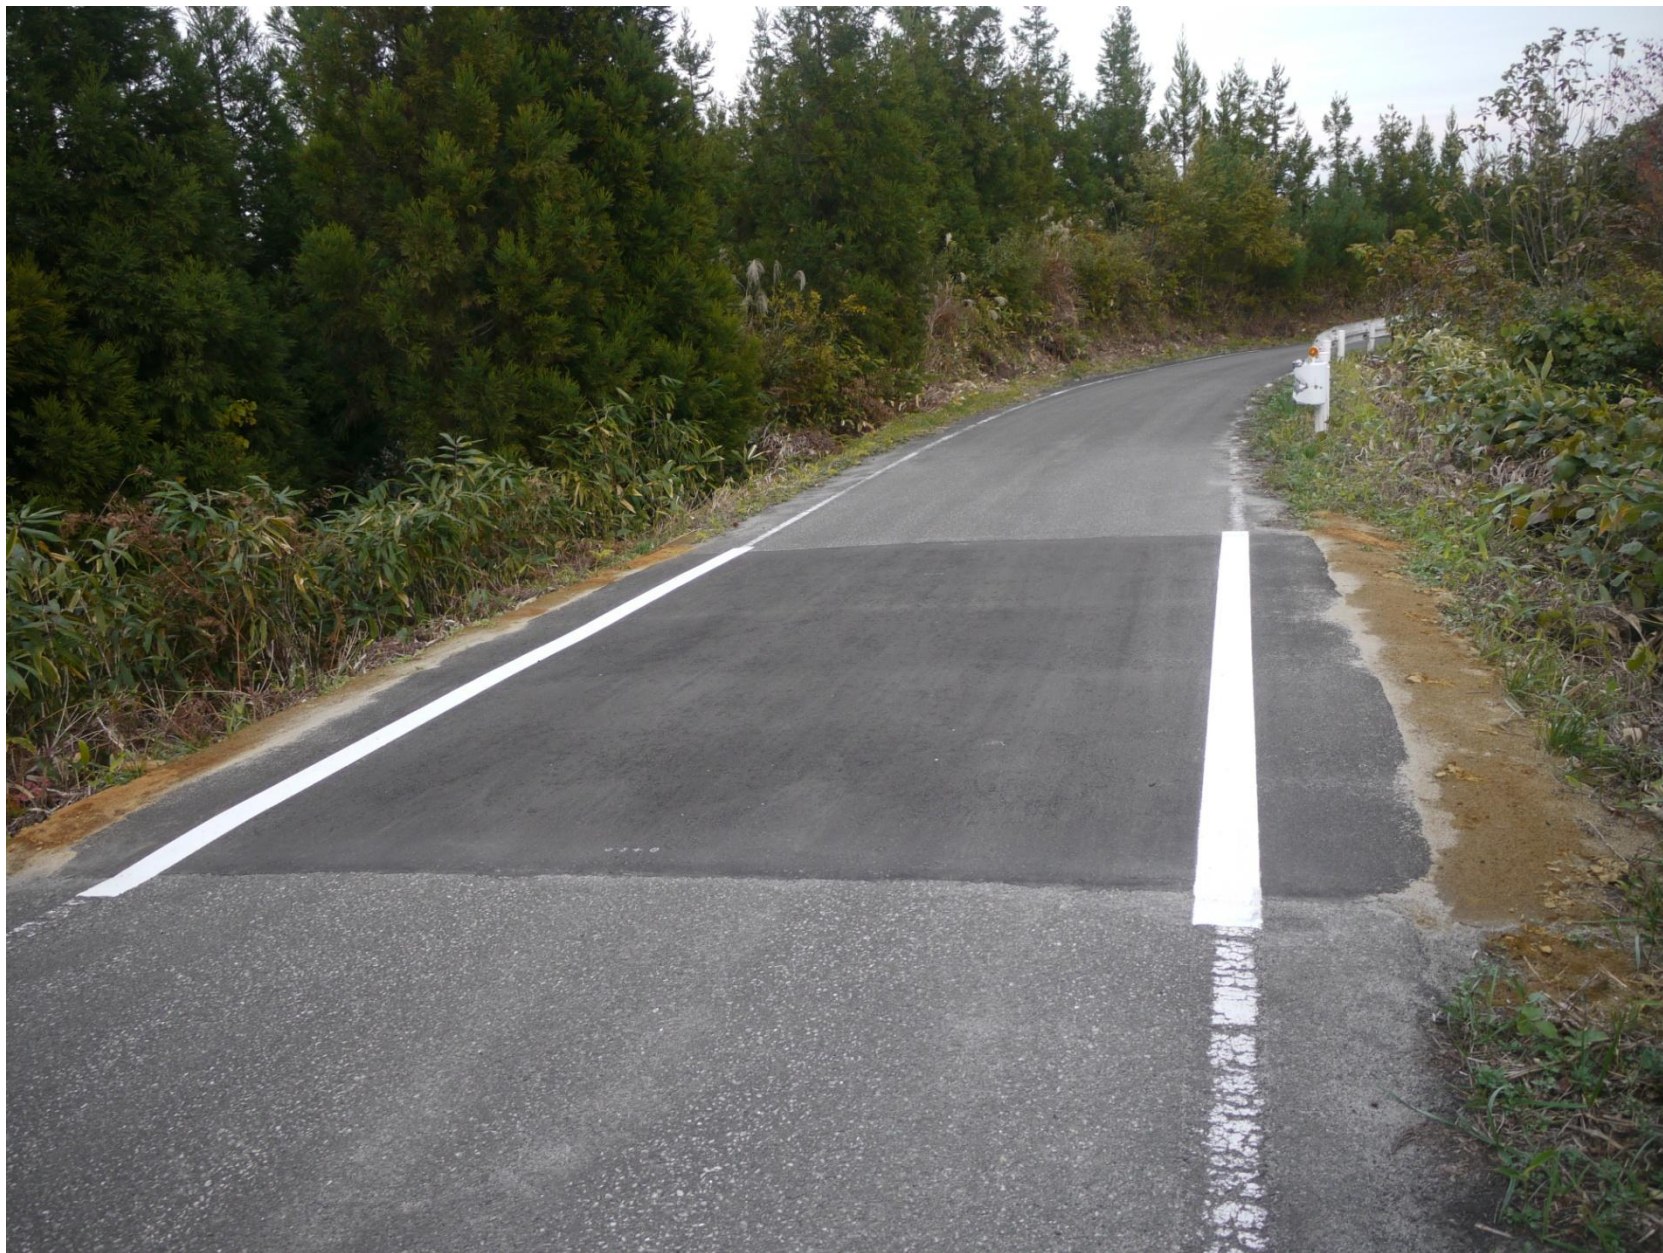
InSARのLOS急変部付近で見つかった道路改修跡(花山地区)

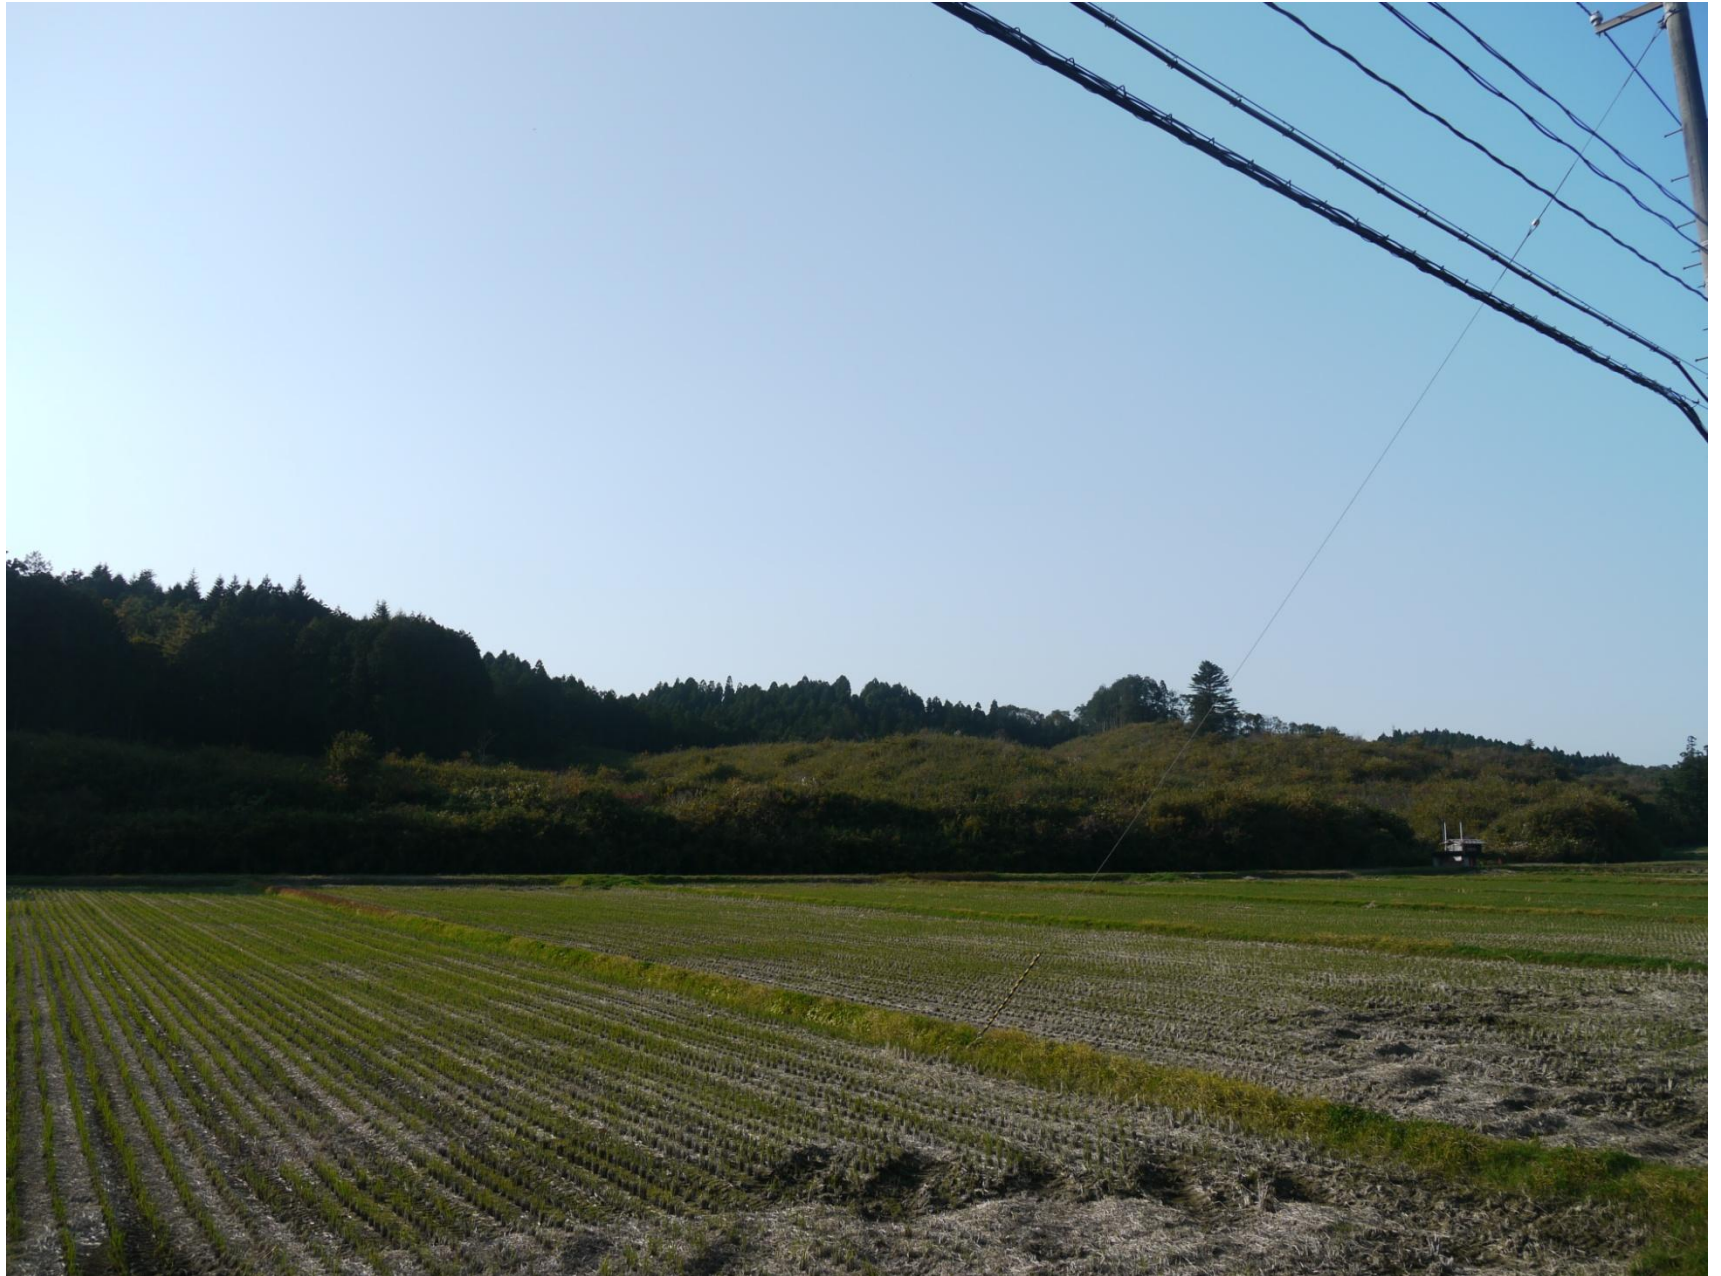
東から見た土塊移動地：平地と丘陵の境界がLOS急変線

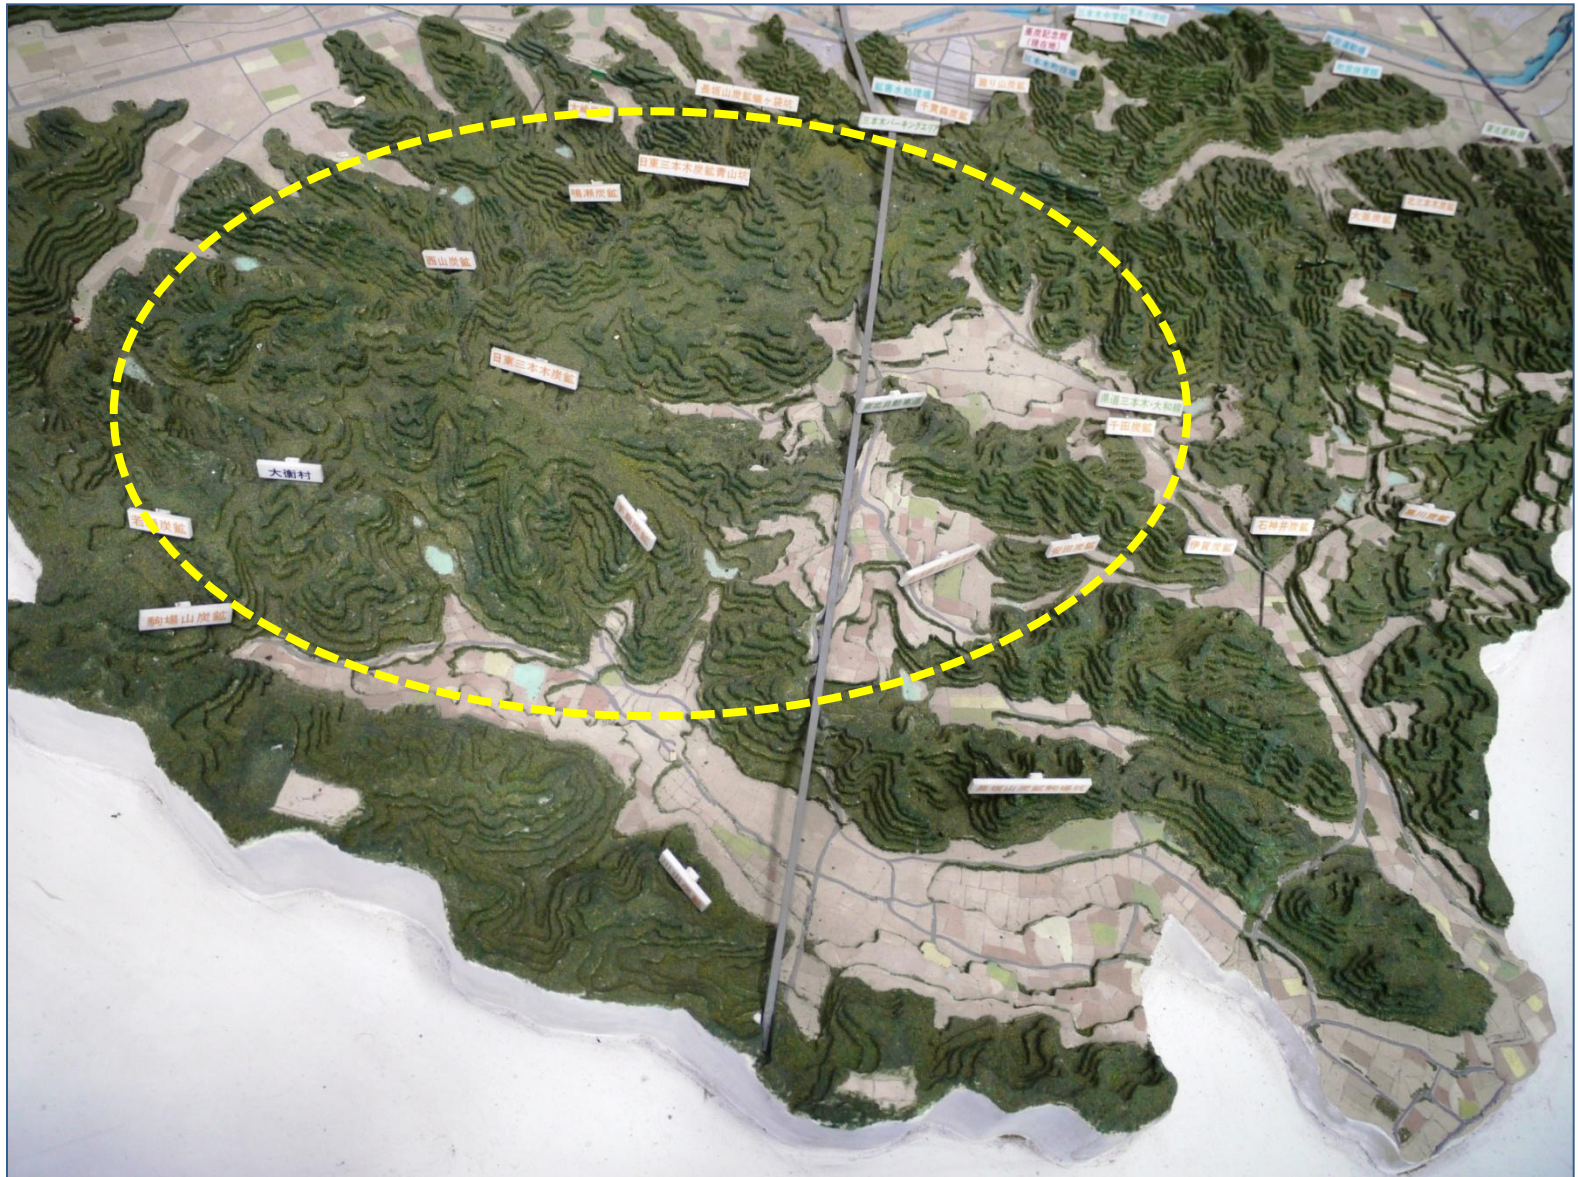
土塊移動地域(破線内)と亜炭の廃坑(模型上でプレートで表示)分布

大崎市三本木亜炭記念館展示模型

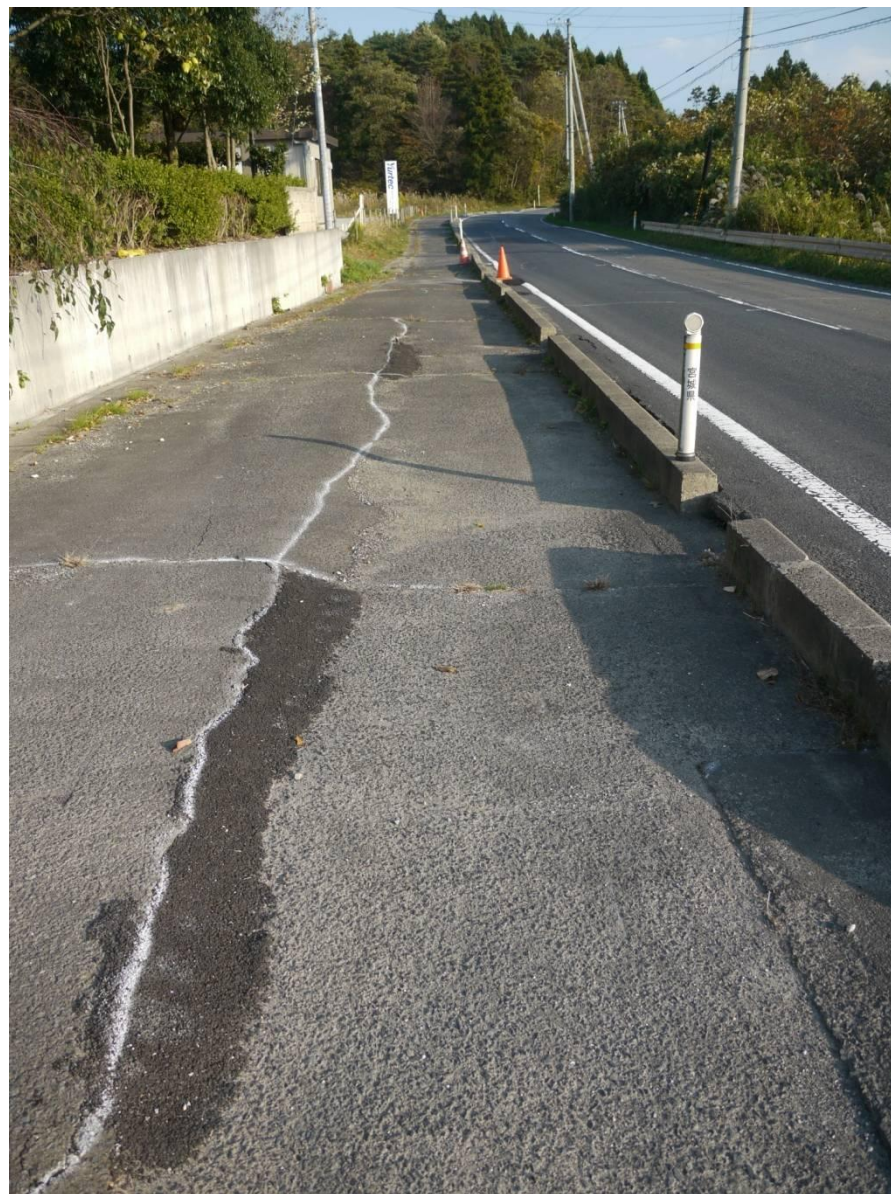
# PALSAR干渉図のLOS急変地付近で発見した道路の段差(三本木地区)
