# 高解像度衛星画像を用いた沿岸域の 海藻藻場分布の推定

佐藤允昭(水産研究・教育機構、水産工学研究所)、 井下恭次(国際航業、水産土木センター)、桑原久実 (水産研究・教育機構、水産工学研究所)

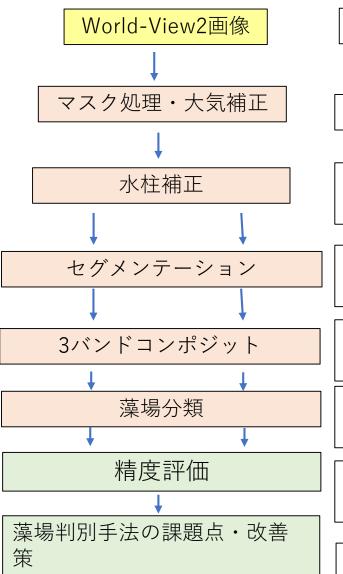
### 人工衛星画像による藻場判別の手順

- ◆分解能1.85m、8バンド
- ◆解析対象範囲の放射輝度のコントラストを強調
- ◆Lyzenga:2バンド間の消散係数比から補正(DII指標)
- ◆Sagawa:バンド毎の消散係数と水深値から補正(BRI指標)
- ◆近隣の類似スペクトル特性を持つピクセルを1つのセグメントにグループ化(省力化)
- ◆Lyzenga:2バンドペアによるDII指標を3セット組合わせ
- ◆Sagawa:3バンドのBRI指標を3セット組合わせ
- ◆教師なし、教師付き分類、Support Vector Machine (SVM)により藻場分類(被度25%(疎生)以上で区分)
- ◆名護屋湾(2014、2016年)、相模湾小田原~真鶴地先 (2012、2017年)、石狩湾積丹半島沿岸(2013、2015年)
- ◆把握精度80%の達成と作業の省力化の可能性

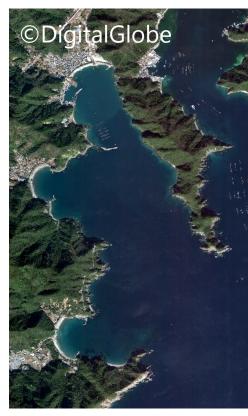
オリジナルwv画像

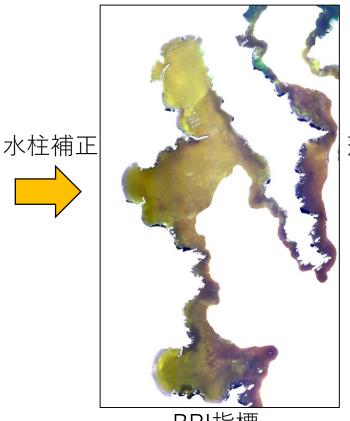
BRI指標 (Sagawa et al. 2010)

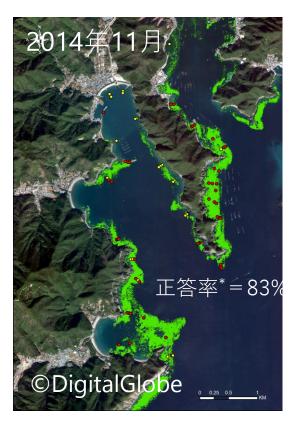
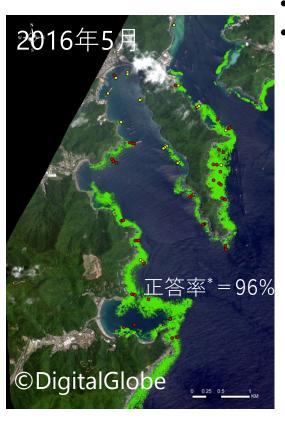
画像解析による藻場推定図

### 衛星画像による藻場判読:大分県佐伯市名護屋湾

水柱補正:Sagawa et al (2010)

分類手法:SVM

バンドカラー:青、緑、赤

推定された藻場面積 (被度25%以上を藻場と定義)

■:推定藻場

●:現地藻場有地点(被度≧25%)

•:現地藻場無地点

2014年:133.7ha 2016年:134.9ha 衛星画像による藻場判読:大分県佐伯市名護屋湾

正答率の計算例: 2014年11月

ドローン		
船上カメラ調査	藻場あり	藻場なし	合計
藻場あり	40	7	47
藻場なし	5	17	22
合計	45	24	69

藻場有無の正答率:(40+17)/69×100 = 82.6 (%)

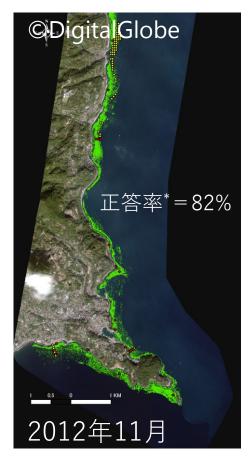
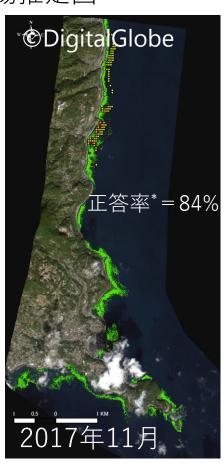
画像解析による藻場推定図

### 衛星画像による藻場判読:神奈川県小田原市-真鶴町

- 水柱補正: Sagawa et al (2010)
- 分類手法:SVM
- ・ バンドカラー:青、緑、黄

推定された藻場面積 (被度25%以上を藻場と定義)

2012年: 72.5ha

2017年:57.3ha

\*現地調査79地点(2012年 9~12月)または100地点 (2017年10~2018年1月)にお ける藻場有無の正答率で評価

調査地	撮影時期	藻場有無 の正答率 (%)	藻場面積 変化 (ha)	変化の要因(の候補)
北海道 積丹半島	2013年7月 /2015年4 月	83, 89	84.8ha→ 94.9ha	2015年の冬季の低水温が 海藻の生育に良く、面積 が増えた可能性
神奈川県 小田原市-真 鶴町	2012年11 月/2017年 11月	82, 84	72.5ha→ 57.3ha	高水温、植食動物の食害、 台風の影響などが減少の 要因と考えられる
大分県 佐伯市 名護屋湾	2014年11 月/2016年 5月	82, 84	133.7ha→ 134.9ha	ウニや植食魚の食害があるが、磯焼け対策により 藻場が増えている場所も ある

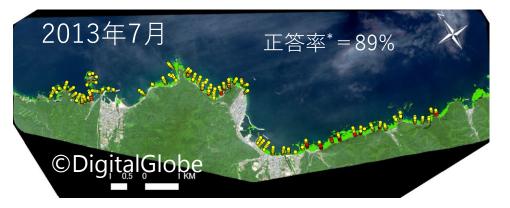
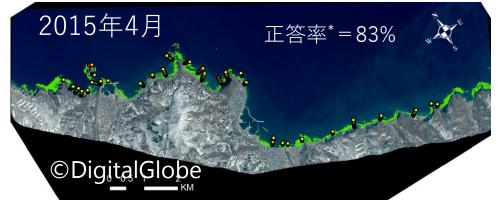
画像解析による藻場推定図

### 衛星画像による藻場判読:北海道積丹半島

\*395地点(2013年9~10月)または173地点(2015年5月)における藻場の有無で評価

• 水柱補正: Sagawa et al (2010)

分類手法:SVM

バンドカラー:青、緑、黄

推定された藻場面積 (被度25%以上を藻場と定義)

2013年:84.8ha

2015年:94.9ha
